**SÉCURITÉ AUX INTERSECTIONS**  
**Corridor Rapibus**  
Rapport – 1<sup>er</sup> octobre 2014

Société de transport  
de l'Outaouais

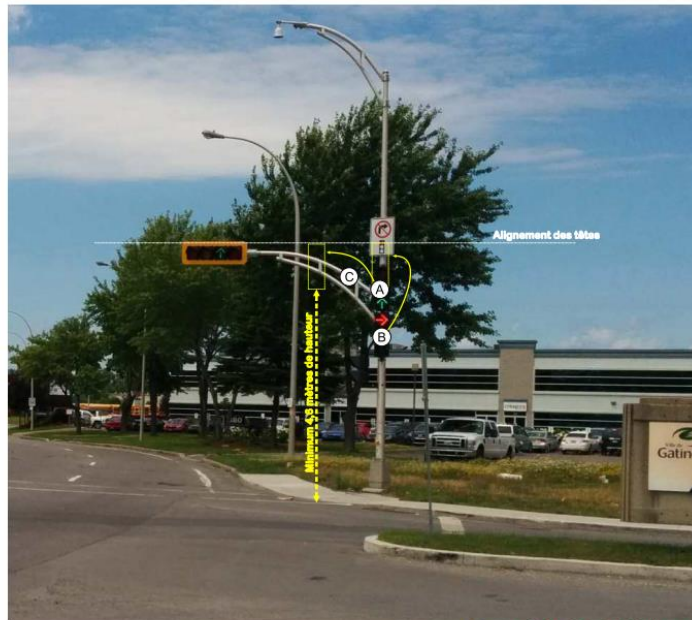
#### Intersection : Centre de Tri

Carrière en direction nord

- Déplacer la première tête verticale sur la potence (celle pour le mouvement tout droit)
- Monter la deuxième tête verticale plus haut sur le même fût (celle pour le virage à droite)
- Ajouter la flèche rouge au virage à droite (VD) (Cette action avait déjà été faite auparavant) Complet

- (A) Déplacer la première tête vertical du mouvement tout droit, sur la potence.
- (B) Monter la deuxième tête verticale du virage à droite, plus haut sur le même fût.
- (C) Déplacer le panneau d'interdiction de virage à droite sur feu rouge (VDFR) sur la potence.

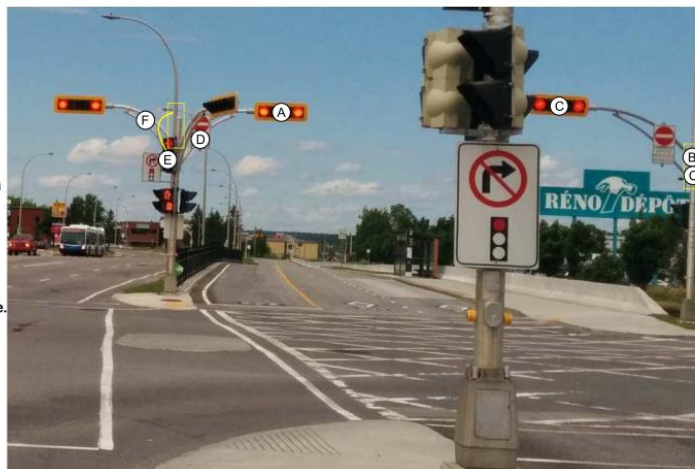
#### Intersection : Atawe

Carrière direction nord

- Retirer la tête de feux de gauche du corridor Rapibus
- Ajouter une nouvelle tête verticale 3 position à droite
- Ajouter des visières pour la tête de droite ainsi que pour la nouvelle tête verticale
- Enlever le panneau d'entrée interdite dans le corridor sur la potence de gauche
- Monter la tête verticale du virage à droite plus haut sur le même fût
- Placer le panneau d'interdiction de virage à droite sur feux rouge (VDFR) sur la potence
- La mise en évidence du corridor est importante à cette intersection pour réduire le nombre d'intrusions
- Marquer de couleur jaune la face extérieure de la moitié de l'îlot central qui fait face au boul. de la Carrière
- Passage piéton du côté sud de l'intersection : la barrière ferroviaire restreint le passage piétonnier. Ajouter des bandes de couleurs

- (A) Retirer la tête de feux de gauche du corridor Rapibus. Retirer la potence
- (B) Ajouter une nouvelle tête verticale 3 positions à droite et l'orienter perpendiculairement au corridor Rapibus.
- (C) Ajouter des visières de type tunnel pour les lentilles de la tête de droite ainsi que pour la nouvelle tête verticale de façon à ce que les feux ne soient pas visible du boul. de la Carrière.
- (D) Enlever le panneau d'entrée interdite dans le corridor, situé sur la potence de gauche.
- (E) Monter la tête verticale du virage à droite, plus haut sur le même fût avec attache de type : ASTRO - BRAC.
- (F) Déplacer le panneau VDFR sur la potence.
- (G) Retirer le panneau de la zone quadrillée en direction est de la rue Atawe.
